## LAUDO TÉCNICO (Vistoria)

**Imóvel:** Edificação em Materiais Mistos (Prédio onde instalado o Museu Municipal)

**Endereço:** Lado par da Avenida Cochinho, esquina com o lado Ímpar da Rua Tiradentes – Victor Graeff/RS

RELATÓRIO FOTOGRÁFICO  
Página 01

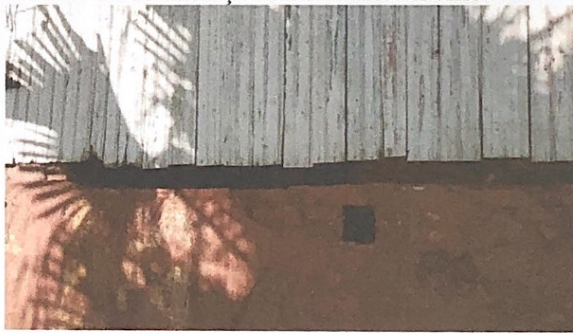
Detalhe da deterioração fechamento externo

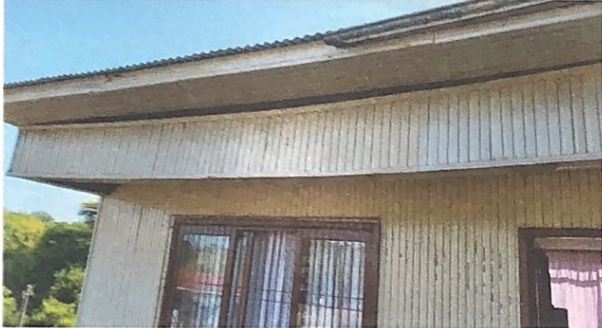
Detalhe do abaulamento forro sacada

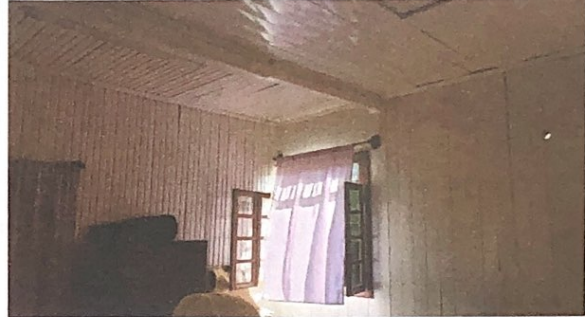
Detalhe abaulamento forro interno

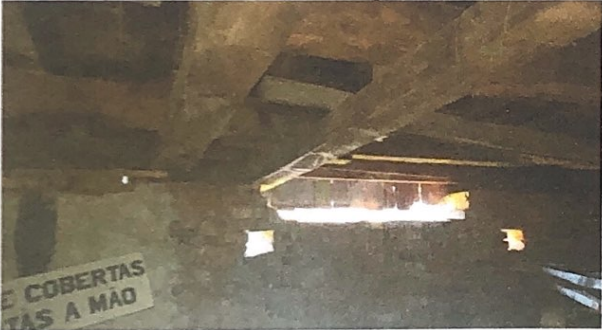
Detalhe da estrutura de madeira apoio assoalho

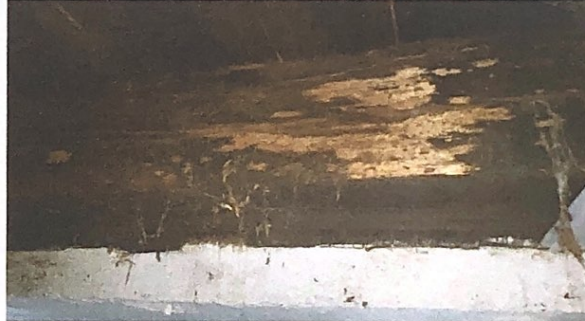
Detalhe da ação dos cupins sobre linhas de apoio assoalho. Completamente comprometida essa linha.
